静的載荷試験によるPC単純T桁橋の荷重改善と補修・補強

－ 損傷を受けている橋梁における不具合構造特性とその改善策の提案－ 九州テクノリサーチ株式会社

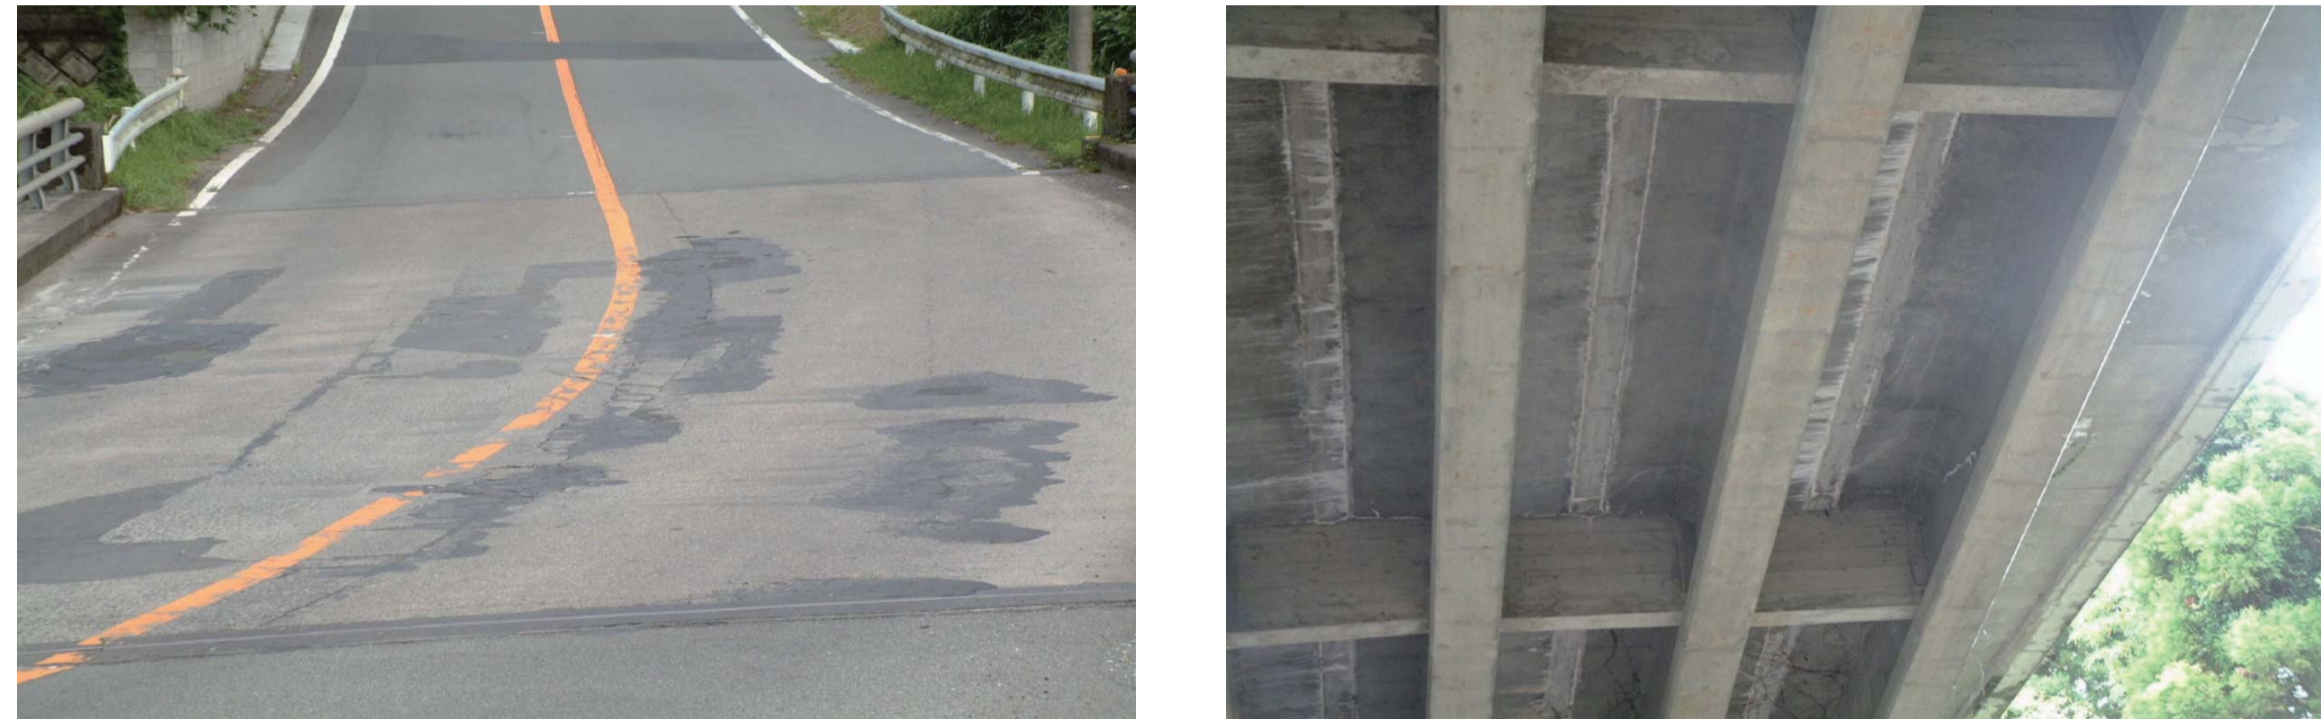
高度経済成長の後半期に建設(1968年3月)されて45年以上経過している本橋は、格子桁形式のポストテンション方式PC単純T桁橋で、橋長21.87m、総幅員8.00mおよび主桁本数5本の曲線橋面を有している。橋面アスファルト舗装には間詰め床版線跡が分かるほどの損傷や主桁と間詰め床版間にはいたる所で遊離石灰が認められた。

本橋梁は前述や写真(上2枚)に示したように、橋面舗装の損傷や主桁下面床版部の遊離石灰等から、荷重の分配作用の不具合を想像させる構造的な病状がうかがえる。荷重の分配作用や分配作用の不具合については下図に示すように各主桁間のひずみ差が規則性を持っていないことから判断される。

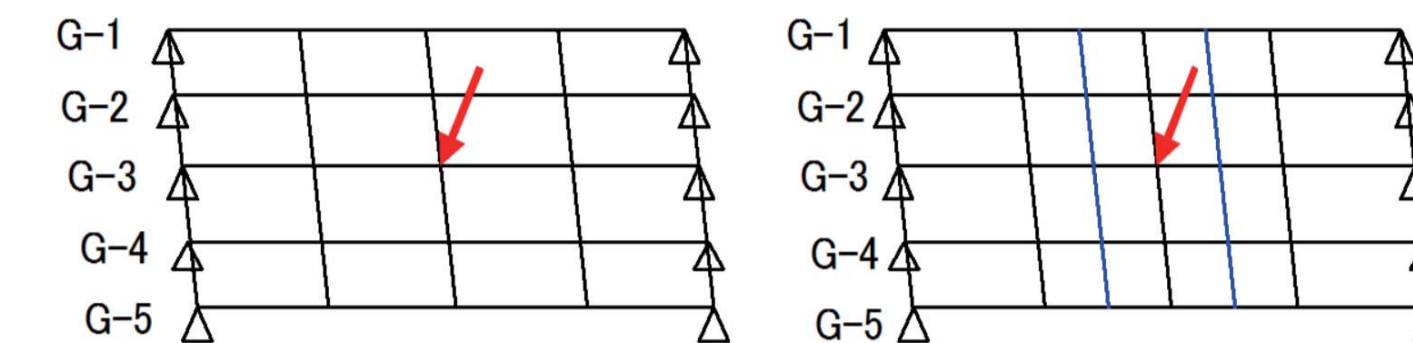
本橋梁は荷重の分配作用の不具合が生じているため、活荷重の荷重改善(荷重の分配作用)について検討する。下図に示す中間横桁の3本と5本において、荷重の分配作用効果を解析する。

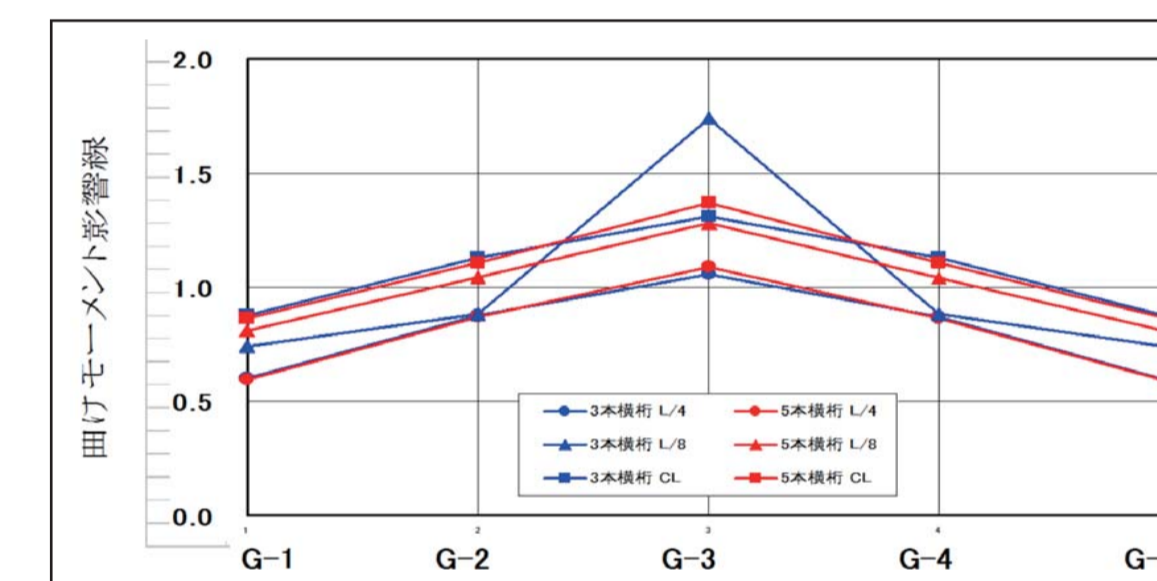
横桁3本と5本による荷重分配作用の改善

本橋梁は荷重の分配作用の不具合が生じているため、活荷重の荷重改善(荷重の分配作用)について検討する。下図に示す中間横桁の3本と5本において、荷重の分配作用効果を解析する。

以上から、横桁を2本増設施工して活荷重に対する荷重改善が図れたと考えられる。ただし、補強後の載荷試験を実施してないため、解析のみの確認である。補修・補強において、材料や工法の選定、他に床版鋼板接着補強等も行った。
