既設鋼管アーチ水管橋の耐震検討

－鋼アーチ部材の損傷確認と脚の非線形耐震性能照査－

株式会社新日本コンサルタント

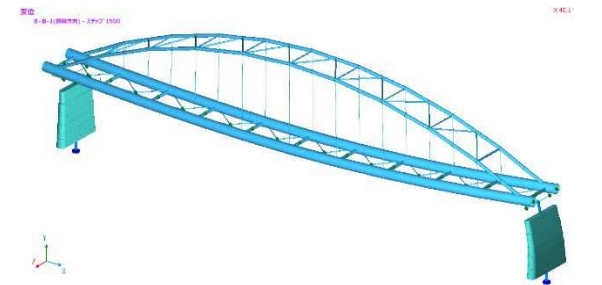
【動的解析結果 変位図】

- ・ レベル 2 地震時動的非線形解析の結果、地震時には上部工、橋台等に大きな損傷が生じ、水管橋の性能を満足できないことがわかった。
- ・ 本施設と同様、水道インフラが整備された年代に架橋された水管橋ではレベル 2 地震動を考慮した設計が行われていないことから、そのような水管橋では耐震性能を満足しないものが多く存在すると考えられる。
- ・ 本年 10 月に和歌山県で発生した水管橋の落橋事故では、数日間にわたり対岸の地域が断水する事態となった。大規模地震発生時に断水被害を生じさせないためにも既設水管橋の早急な耐震対策が求められる。

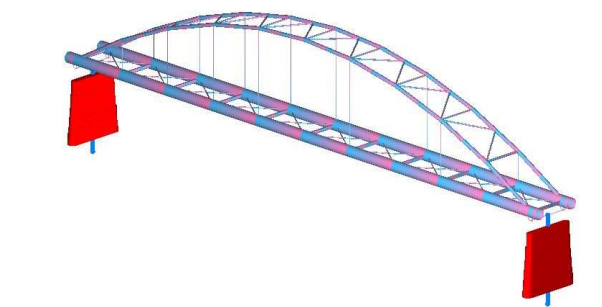
【橋軸直角方向照査 NG 図】

本設計			
			水道指針		道示(3波平均)	
			橋軸方向	直角方向	橋軸方向	直角方向
右岸側橋台【M】	躯体	せん断耐力	OK	NG	OK	OK
		曲率	OK	OK	OK	OK
	基礎	安定計算	OK	OK	OK	OK
		耐力	OK	OK	OK	OK
底版	曲げ耐力	OK	NG 上面	OK	NG 上面	
	せん断耐力	OK	OK	OK	OK	
左岸側橋台【F】	躯体	せん断耐力	OK	NG	OK	OK
		曲率	OK	OK	OK	OK
	基礎	安定計算	OK	OK	OK	OK
		耐力	OK	OK	OK	OK
底版	曲げ耐力	OK	NG 上面	OK	NG 上面	
	せん断耐力	OK	OK	OK	OK

着色の箇所は耐力が不足する箇所

動的解析による照査の結果上部工、橋脚、底版の補強が必要となった。本施設は近接する構造物が多く用地等の制約が多いことから、複数の補強工法について検討を行った結果以下の補強工法を選定した。

上部工主構造	橋脚	
H 鋼による当て補強	右岸側(可動) : 縦壁増厚	左岸側(固定) : 縦壁炭素繊維巻立て+底版増厚
