# 能登半島地震により傾斜した堤防護岸の耐震性能照査手法の確立

## －残留傾斜に応じた対策要否の早期判定を目指して－

### 内外エンジニアリング 株式会社

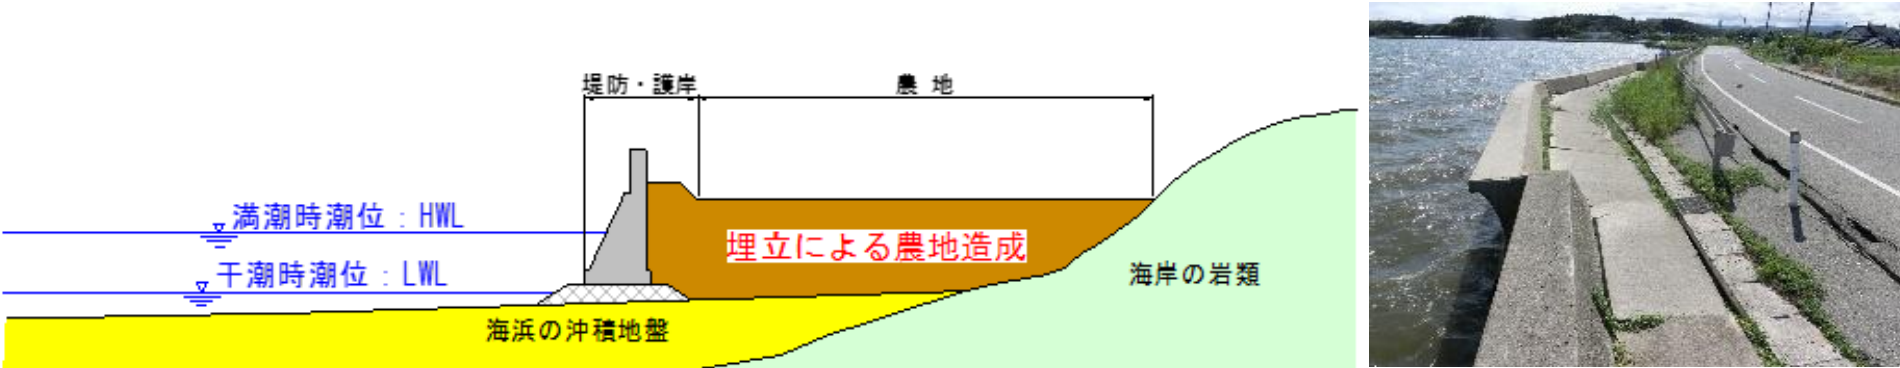
■被害状況：七尾湾沿岸付近では、震度 6 弱～6 強を観測し、レベル 2 地震動による変状であった。傾斜している堤防護岸の角度（波返工天端で計測）は、1°～最大 20°程度であった。

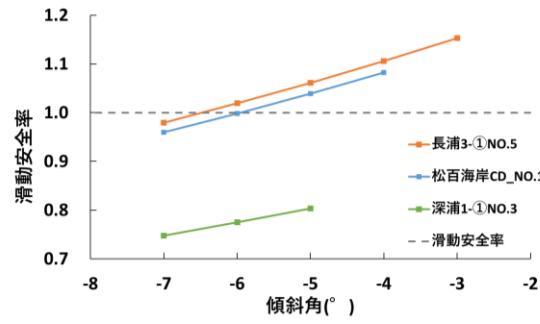
【滑動安全率における照査結果】

■耐震性能(残存耐力)照査結果：照査結果より、各断面において滑動・転倒で許容安全率を下回る傾斜角を特定した。安全率を満足しない堤防護岸については、要対策と判断した。以上から、傾斜角と安全率の関係により、対策の必要な傾斜角の推定が可能になった。

※全 39 断面(244 ケース)のうち、中島海岸（長浦 3-①NO.5）での一覧表を記載。右記グラフでは、その他、石崎海岸（松百海岸 C D\_NO.10）、中島海岸（深浦 1-①NO.3）の照査結果を图示。
