# 能登半島地震により傾斜した堤防護岸の耐震性能照査手法の確立

## －残留傾斜に応じた対策要否の早期判定を目指して－

### 内外エンジニアリング 株式会社

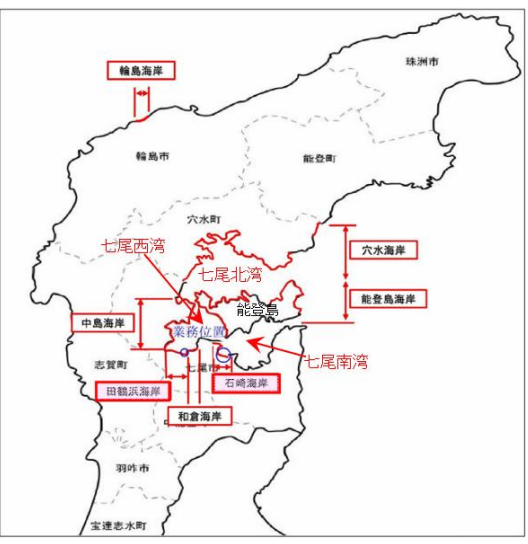
令和 6 年能登半島地震により、七尾湾沿岸の農地海岸保全施設（堤防護岸）の多くが、倒壊や天端沈下、傾斜・移動による目地開きなどの被害を受け、その機能が著しく低下した。この状態では、高潮等による更なる被害が懸念されたため、北陸農政局土地改良技術事務所により、被災した堤防護岸の復旧工事が進められている。被害を受けた堤防護岸は、重力式コンクリート構造がほとんどで、多くが傾斜した状態で残存した。本報では、傾斜した堤防護岸の安定性評価（残存耐力照査）を行い、対策の要否判定を明確にすることで早期復旧を目指した事例を報告する。

■被害状況：七尾湾沿岸付近では、震度 6 弱～6 強を観測し、レベル 2 地震動による変状であった。傾斜している堤防護岸の角度（波返工天端で計測）は、1°～最大 20°程度であった。
