# RDA レベル2地震動および津波荷重を考慮した耐震性能照査

## - 防潮水門に対する地震動と津波の一連解析-

## 株式会社 RATECH

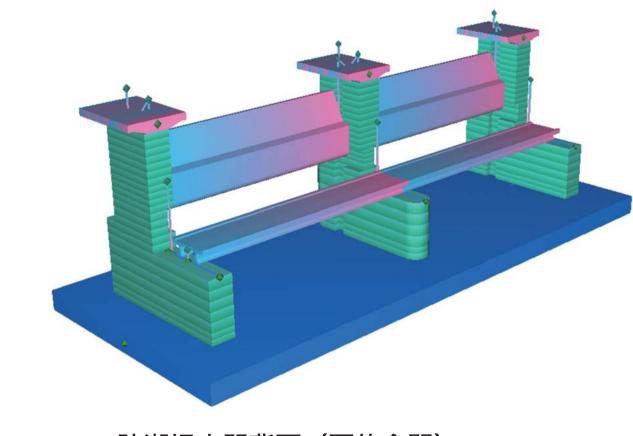
既設防潮樋門に対して、レベル2地震動および津波荷重を考慮した耐震性能照査をEngineer's Studio®により実施した。L2地震動により変形(損傷)した状態で津波が来襲した場合の耐震性能照査を検証することを目的とする。ここでは、道路橋示方書に示されたL2-1波形と想定津波高から作成した津波の波形データを外力として、動的解析を実施した。また、現況と耐震補強対策後の検討結果を比較し、対策効果を検証した。

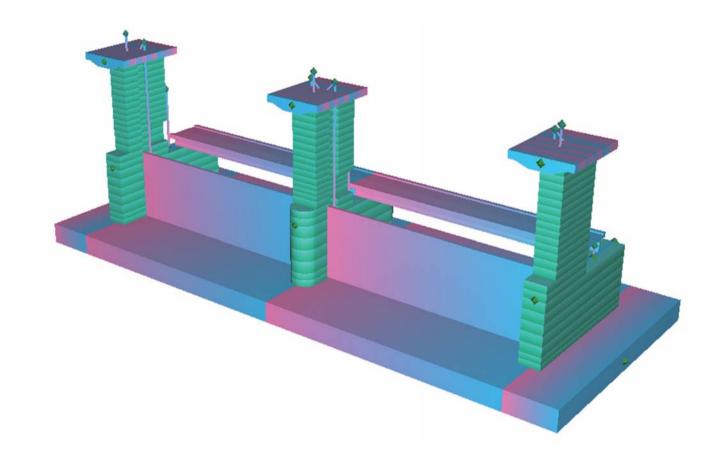
- ・端堰柱2基、中央堰柱1基
- ・堰柱床板、扉体、管理橋:弾性梁要素
- ・端堰柱、中央堰柱:非線形要素(M-φ要素)
- ・解析用モデルは扉体全閉状態

防潮堤水門背面(扉体全閉)
