増し杭のレベル2地震動および津波荷重作用時の耐震性能照査

－防潮堤の増し杭基礎に対するフレーム解析－

株式会社マリンサポートエンジニアリング

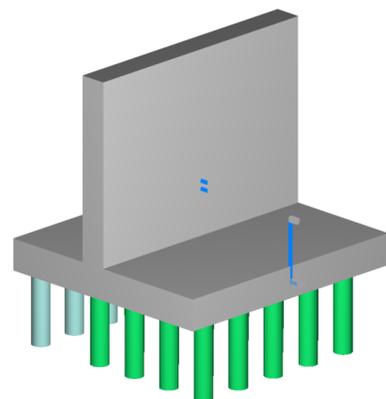
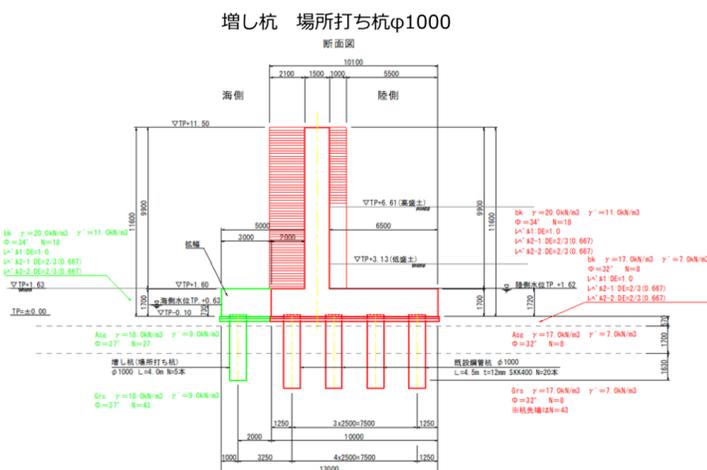
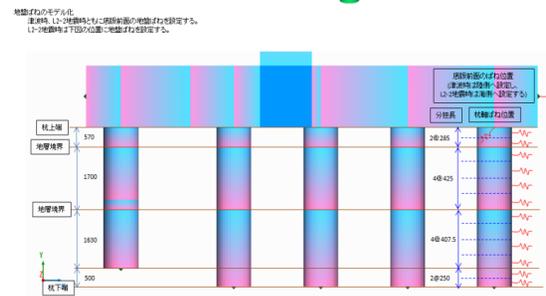
【フレーム解析モデル図】

- 階段は死荷重として扱い変形性能は無視した。
- 縦壁は「橋脚の設計 Ver.9」でL2照査まで設計して決まった断面とした。
- 既設杭は鋼管杭φ1000
- 増し杭は場所打ち杭φ1000
- 増し杭部の底版厚は既設と同じ1.7mとした。

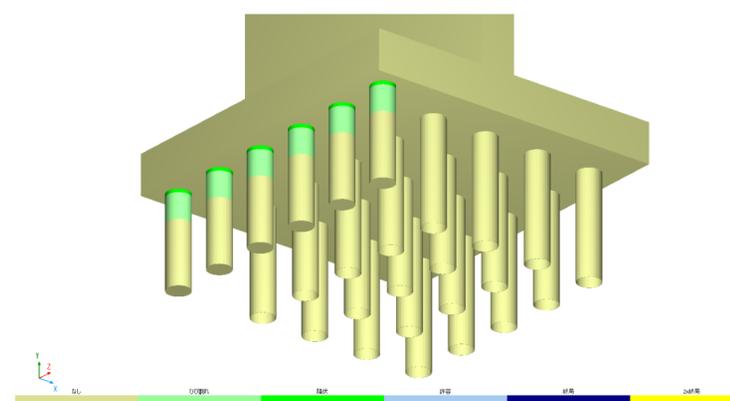
【レベル2地震時（液状化無視時）杭損傷図】

- 増し杭は降伏に達したが鋼管杭は降伏に達していない杭があるため安全と判断した。
